19 a 23 de outubro de 2020  
Anais do ENEPE  
ISSN 1677-6321

## ANÁLISE TEMPORAL E MONITORAMENTO DE PROCESSO EROSIVO UTILIZANDO GEOTECNOLOGIAS E A TÉCNICA DE ESTAQUEAMENTO

### TEMPORAL ANALYSIS AND MONITORING OF EROSIVE PROCESS USING GEOTECHNOLOGIES AND THE STOCKPING TECHNIQUE

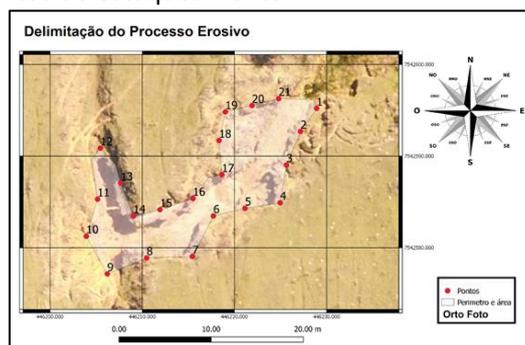
**Figura 1.** Demonstração dos pontos de estaqueamento.

As estacas de madeira foram padronizadas no tamanho de cinquenta centímetros (50 cm) cada, e instaladas a trinta centímetros (30 cm) da borda da erosão e a quatro metros e vinte centímetros (4,2 m) uma das outras, afim de que pudessem ser instaladas em equidistâncias pela área do processo erosivo. Aos pontos mencionados como duplo, foi instalado uma estaca em cada um desses pontos na parede da erosão a um metro (1 m) do solo, quase que na mesma direção da estaca da borda da erosão.

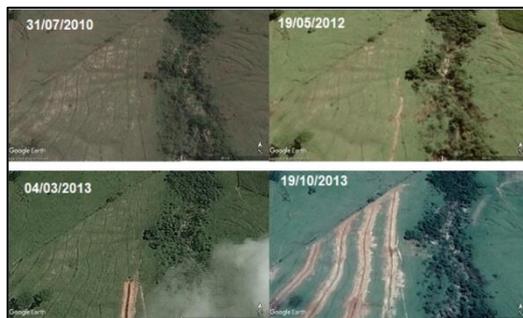
**Figura 2.** Análise de 2010 a 2013.

Por meio da análise visual utilizando as imagens de satélite (Figura 2) disponibilizadas pelo Google Earth, pode-se observar que pode-se observar nas imagens referente a 2010 e 2012 a presença de solo exposto possivelmente ocasionada pelo período de baixo volume de precipitação uma vez que a área de estudo é caracterizada por baixos índices pluviométricos nos meses de abril, maio, junho e julho. Esta diminuição no volume de precipitação corresponde à estação do outono e ao período inicial da estação do inverno, onde a redução da precipitação excede 60% (GOMES et al. 2020).

Nas imagens de 2012 e 2013 (Figura 2), a área já apresentava alguns indícios de processo erosivo, que podem ser em decorrência de intervenção antrópica, como pastoreio do gado. Evans (1998) afirma que o pastoreio aumenta a densidade do solo, a taxa de erosão aumenta, o escoamento superficial induz a formação de sulcos e ravinas. Essa modificação biofísica (solo exposto, compactação, escoamento, ravinamentos) em áreas de pastagens, também foi confirmada por Thomaz (2005).

Nas imagens referentes ao ano de 2013 (Figura 2), no mês 3 (março), observa-se o início de uma reforma da técnica de terraceamento. Segundo Fao (1997), “os sistemas de terraceamento são projetados para interceptar o escoamento e desviar o excesso para os cursos d’água protegidos ou canais escoadouros vegetados. Portanto, ao planejar um sistema de terraço, é importante considerar a textura, a estrutura, a profundidade efetiva e a permeabilidade do solo superficial e subsuperficial”. Em outubro do mesmo ano, pode-se notar que a técnica de terraceamento está em processo final (ou já finalizada).

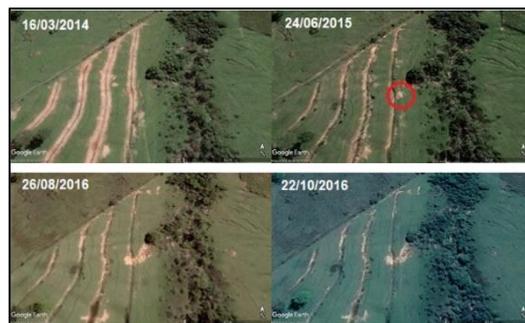
**Figura 3.** Análise de 2014 a 2016.

Na imagem de março de 2014 (Figura 3) os processos erosivos ainda se encontram como erosões laminares e em sulcos. Em entrevista com o proprietário<sup>1</sup> foi citado a abertura de uma vala próximo à um dos terraços, afim de evitar o represamento das águas pluviais, possivelmente tal ação fez com que aumentasse a velocidade do processo erosivo. Podem ser destacadas algumas consequências associadas à remoção da cobertura vegetal. De acordo com levantamentos realizados por Araújo et al. (2005), os locais desprovidos de vegetação sofrem tendências à erosão superficial e a movimentos de massa. A importância da vegetação para o controle de erosões e para a recuperação das áreas atingidas por estas, está no fato de que a vegetação tem o poder de proteger o solo das gotas de chuva (SALOMÃO, 1999; CARVALHO et al, 2000) e ainda tem o poder de melhorar o índice de matéria orgânica do solo (PRIMAVESI, 2002). E este último é de extrema importância para que o solo seja mais resistente às erosões.

A marcação feita na imagem de junho de 2015 (Figura 3), indica o local onde houve o rompimento de um terraço. Em parte, devido ao armazenamento de enxurrada proveniente de eventos sequenciais de precipitação, que inviabiliza o dimensionamento do sistema pois, no momento de determinado evento de precipitação, existe incerteza da ocupação da seção do terraço com água de eventos anteriores. A consequência é o rompimento dos terraços com acúmulo de energia potencial dissipada em um único evento capaz de causar danos ambientais maiores do que áreas sem terraceamento (Oliveira et al., 2012; Griebeler et al., 2000). E também apresenta a primeira feição do processo erosivo em estudo, onde já se nota a presença de erosões do tipo laminar e em sulcos. Em agosto de 2016 (Figura 3) observa-se que o processo erosivo já evoluiu para uma erosão do tipo ravina, que se estendeu até a Área de Preservação Permanente (APP).

Comparando a imagem de julho de 2017 (Figura 4) com a imagem de outubro de 2016 (Figura 3), pode-se dizer que não houve mudanças significativas pela área erodida. Percebeu-se na imagem de novembro de 2018, que a vegetação cresceu no entorno do processo erosivo, e em alguns lugares da erosão que estavam expostos como mostrado na imagem de 2017, foram recobertos.

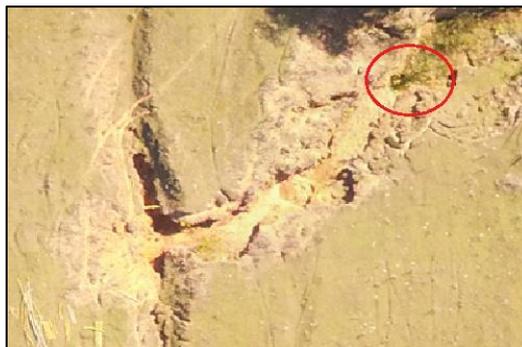
**Figura 5.** Extensão do processo erosivo.

Na Figura 5 referente ao terceiro bimestre de 2018 obtida por meio de câmera fotográfica acoplada a um drone, vê-se a extensão do processo erosivo, que conseqüentemente atinge uma nascente, destacada pela marcação. Na imagem (Figura 6), observamos um desmoronamento próximo a nascente.

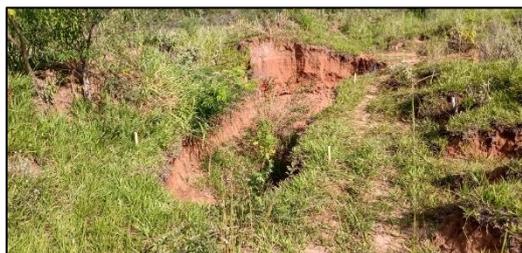
**Figura 8.** Extensão (braço) do processo erosivo.

Visando melhorar o solo e conseqüentemente diminuir a evolução dos processos erosivos, o proprietário da área fez a reforma do pasto, o que pode ter ocasionado o desaceleramento do escoamento superficial e influenciado no crescimento da cobertura vegetal na parte interna da erosão, como visto nas Figuras 8 e 9.

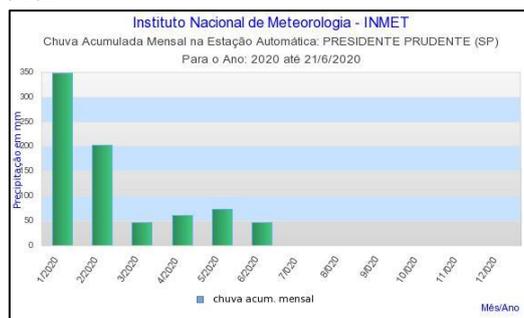
**Figura 10.** Gráfico mensal de chuva.

Observou-se na Tabela 1 os dados referentes ao monitoramento realizado por meio da técnica de estaqueamento. Ao analisar esta tabela juntamente com o gráfico da Figura 10, nota-se que mesmo com poucas chuvas foi possível observar que em alguns pontos de estaqueamento houve um aumento da extensão do processo erosivo e em outros casos, a erosão não evoluiu. Nos pontos onde houve tais mudanças, são os pontos que apresentam um solo mais instável “os solos oferecem maior ou menor resistência à erosão, de acordo com suas propriedades” (SALOMÃO, 1994), e onde o escoamento se concentra, ficando empoçado por um determinado tempo até que escoe para os pontos mais baixos, que faz com que também tenha outro efeito negativo, pois quanto menor a altitude, maior será a velocidade do escoamento superficial, podendo aumentar o carregamento de sedimentos. Segundo Gray (1973) o empoçamento da água, começa a ocorrer somente quando a intensidade de precipitação excede a taxa de infiltração, ou quando a capacidade de armazenamento de água no solo for ultrapassada, associando-se ao escoamento superficial, ocorrendo o transporte de partículas do solo.

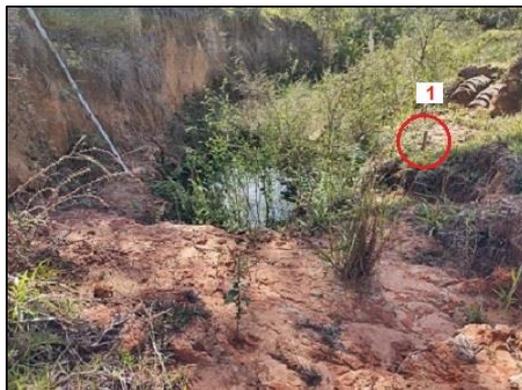
**Figura 11.** Processo erosivo no alcance da nascente

Embora observa-se na tabela 1 que não ocorreu aumento da erosão na estaca 1 (FIGURA 11), próxima a nascente, através de análise in loco e da figura 12, percebe-se que o processo erosivo, está afetando a nascente, iniciando o processo de assoreamento na mesma.

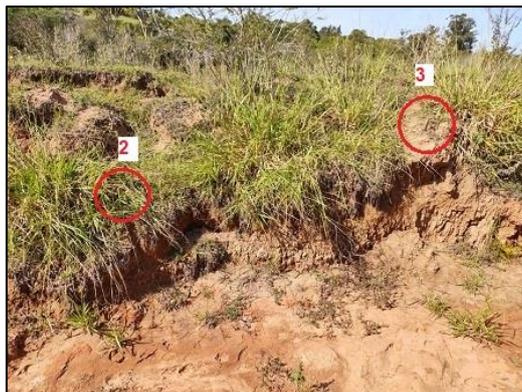
**Figura 13.** Estaqueamento no ponto 2 e 3.

No ponto 2 (Figura 13) pode-se observar o acúmulo de sedimentos. Cada vez que chove, as gotas da chuva golpeiam o solo, cada gota atua como uma pequena bomba fazendo com que as partículas se soltem da massa do solo, depois a água que flui arrasta e transporta consigo essas partículas soltas (Tarbuck, Lutgens, Tasa, & Científicas, 2005).

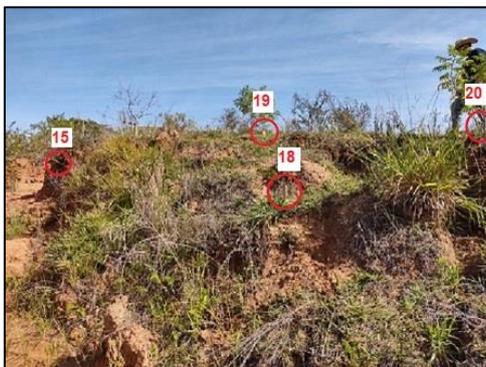
**Figura 14.** Ponto onde houve deslizamento.

No ponto 18 (Figura 14), não pôde ser realizada o monitoramento, visto que a marcação foi coberta por um deslizamento de solo que ocorreu abaixo do ponto 19, onde se encontrava um solo instável e com pouca cobertura vegetal. Segundo Prandini et al. (1976) a vegetação proporciona a estruturação do solo através do sistema radicular, retendo os materiais deslocados, funcionando como freio e dissipador da energia.

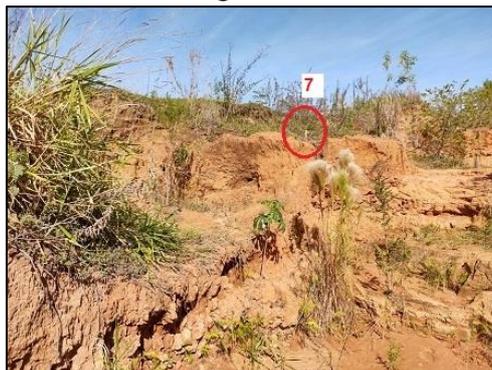
**Figura 15.** Imagem do ponto 7 próximo ao solo desgastado.

Também foi observado que alguns destes pontos já sofreram muito com o processo erosivo, chegando a mostrar um solo muito desgastado como demonstrado na Figura 15 e Figura 16. Pontos estes que não houve o aumento de extensão da erosão.

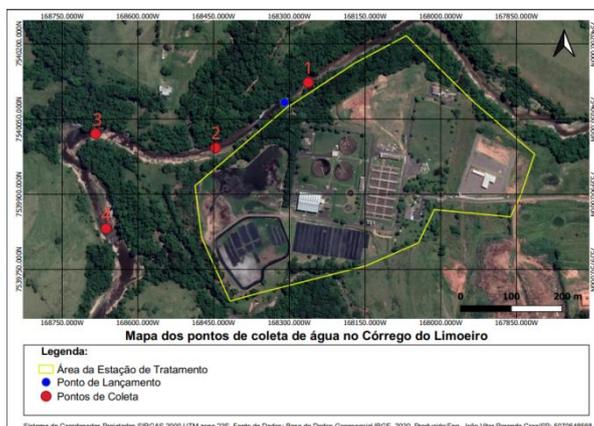
**Figura 1.** Pontos de Coleta.

Para o desenvolvimento da pesquisa científica foram previamente demarcados quatro pontos de coleta de amostras, sendo um ponto à montante do lançamento do esgoto tratado pela Estação de Tratamento de Esgoto (ETE) e três pontos à jusante, com uma distância de aproximadamente 300 metros entre si, conforme indica a Figura 1. A escolha dos pontos possibilita uma análise das mudanças que podem ocorrer antes e depois do lançamento.

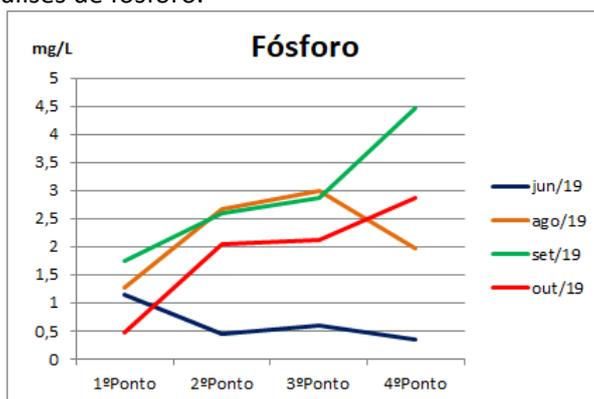
**Gráfico 1.** Resultados das análises de fósforo.

O aumento das concentrações da montante à jusante pode estar ligado a quantidade expressiva de material orgânico como os fosfatos orgânico presentes no efluente, e também pode estar associado a ineficiência de remoção para fosfatos. O córrego do Limoeiro é enquadrado como classe 4, a CONAMA 357 não trás padrões de fósforo para essa classe.

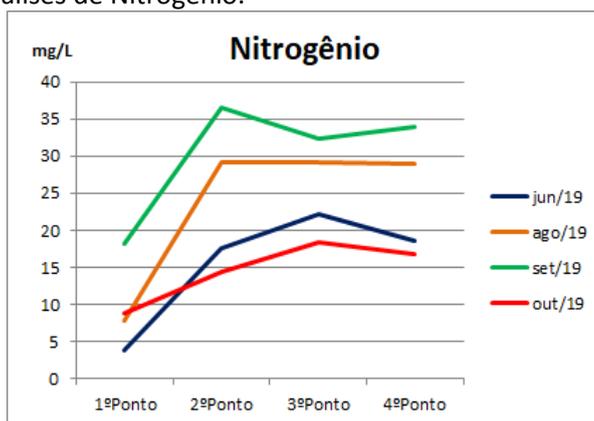
**Gráfico 2.** Resultados das análises de Nitrogênio.

No primeiro ponto de coleta de amostras (à montante do lançamento do efluente), a concentração de nitrogênio se encontra abaixo do limite máximo exigido (20 mg/L) de acordo com a resolução CONAMA 430/2011, que dispõe sobre os padrões de lançamento em corpos d'água. Logo após o lançamento de efluente obteve uma concentração de nitrogênio relativamente mais alta, variando e chegando a uma média entre 20 e 30 mg/L. Porém vale ressaltar que no córrego já há indícios de nitrogênio

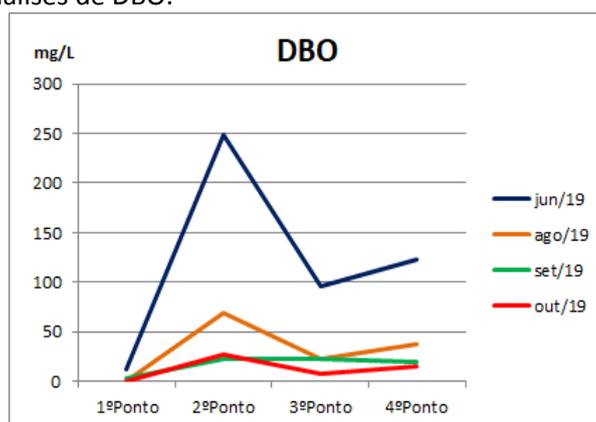
**Gráfico 3.** Resultados das análises de DBO.

Na primeira coleta à análise da Demanda Bioquímica de Oxigênio (DBO), os resultados se mostraram elevados (Gráfico 3), principalmente após o lançamento de efluente sanitário tratado. No ponto à montante do despejo a concentração foi considerada baixa se comparada com o ponto 2, onde a concentração foi de aproximadamente 250 mg/L. Este aumento pode estar relacionado a grande quantidade de matéria orgânica presente no efluente sanitário tratado que fora descartado no córrego.

últimas 3 coletas são bem inferiores a esse valor, demonstrando que a estação de tratamento está sendo eficiente na remoção da matéria orgânica biodegradável, vale ressaltar que apenas a 1ª coleta os resultados ultrapassaram este valor, porém na legislação complementa que a estação poderá exceder este valor de 120 mg/L se estiver removendo 60% da DBO do esgoto bruto.

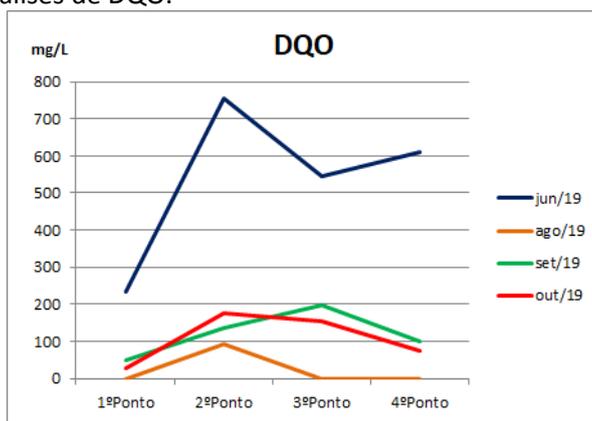
**Gráfico 4.** Resultados das análises de DQO.

Os resultados de Demanda Química de Oxigênio (DQO) em uma das coletas, especificamente a primeira, em período seco, apresentou resultados muito elevados, tanto à montante quanto à jusante. Na primeira coleta, no ponto à montante do lançamento, a concentração analisada foi superior a 200 mg/L, já à jusante do despejo a concentração obtida variou de 550 mg/L a 750 mg/L. O aumento da concentração após o lançamento pode estar relacionado a grande quantidade de material orgânico presente no efluente, que possivelmente não foi consumido e eliminado no tratamento pelas bactérias. Em sua pesquisa Ribeiro, Sandri e Boêno (2013) observaram que, no período seco, a DQO foi maior em relação aos pontos analisados no córrego do que aos períodos mais chuvosos.

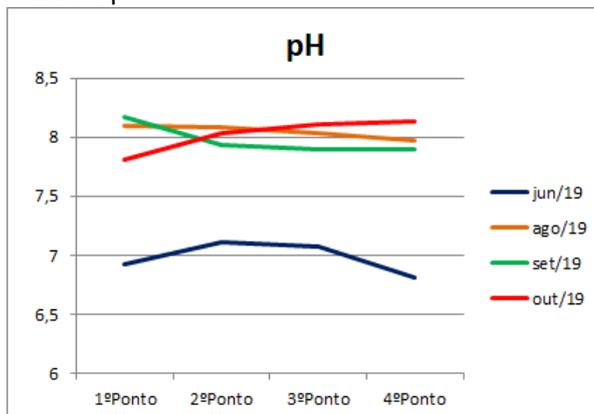
**Gráfico 5.** Resultados das análises de pH.

De acordo com a legislação CONAMA 357/05 os valores de pH devem estar em uma faixa entre 6 a 9. À montante do lançamento o potencial hidrogeniônico se encontra na faixa de 6,9 e 8,1 após o lançamento os valores de pH não variaram, encontrando-se entre 6,8 e 8,2 evidenciando que não existe interferência pelo despejo do efluente e que obedece o limite estabelecido pela legislação.

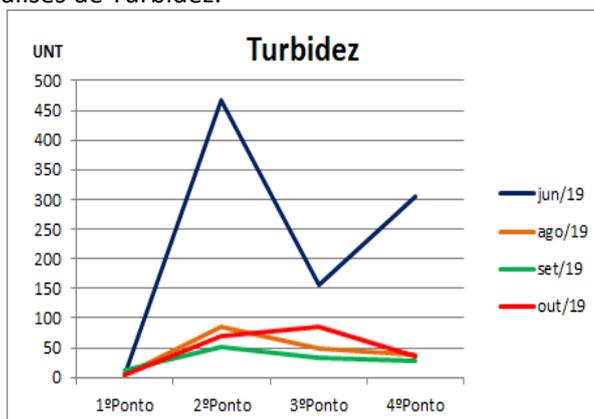
**Gráfico 6.** Resultados das análises de Turbidez.

Em relação a mais um parâmetro físico da qualidade da água, a turbidez analisada nas amostras pode ser considerada baixa à montante do lançamento, quando se comparada aos valores à jusante. Antes do despejo de efluente a concentração de turbidez em todas as coletas teve uma média de

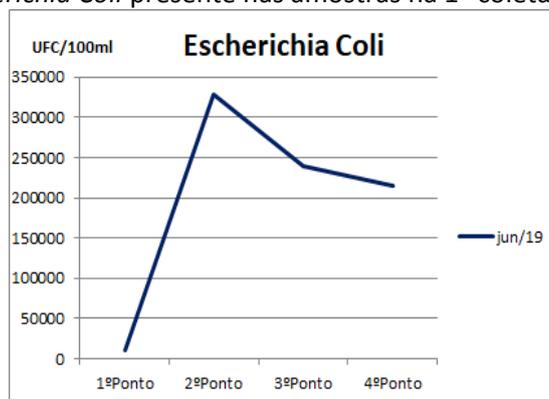
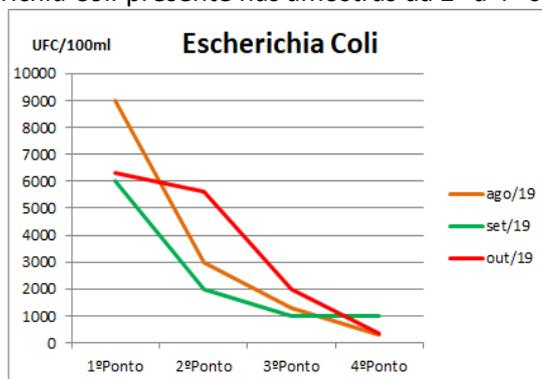
**Gráfico 7.** Resultados de *Escherichia Coli* presente nas amostras na 1ª coleta.

**Gráfico 8.** Resultados de *Escherichia Coli* presente nas amostras da 2ª a 4ª coleta.

Por possuir pessoas que frequentam o local, como pescadores como haja vista em campo, é de fundamental importância a análise de *E. Coli* que é um grande indicador de microrganismo patogênico, para saber se existe impacto microbiológico sobre a qualidade da água deste córrego, na 1ª coleta realizada (Gráfico 7) a quantidade de *Escherichia Coli* aumentou quase 29x chegando a 328.000 UFC/100ml após o lançamento do efluente tratado. Segundo Válio *et al.*, (2013) nas amostras coletadas observaram-se valores mais baixos a montante do lançamento próximo a nascente, e os valores mais altos foram encontrados nos pontos a jusante de uma pequena ETE, que descarta seu efluente no Rio Turvo.

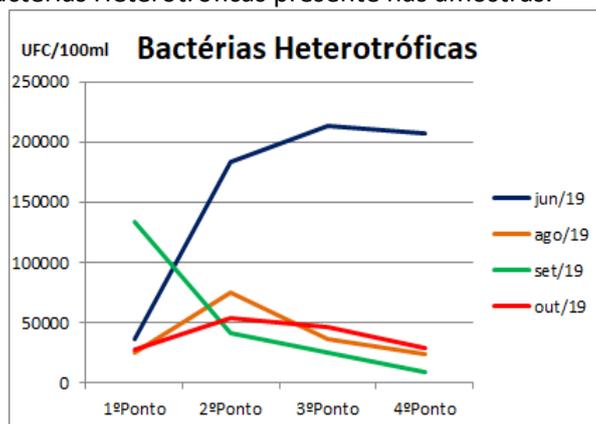
**Gráfico 10.** Resultados de Bactérias Heterotróficas presente nas amostras.

Nos resultados das bactérias heterotróficas (gráfico 10) houve mudança do Ponto 1 para os demais Pontos, onde foi constatado um aumento da densidade de bactérias nas coletas realizadas, exceto na terceira coleta. Segundo Malheiros *et al.*, (2012) em seu estudo a densidade das bactérias heterotróficas foi maior nas amostras que contava com maior índice de matéria orgânica, onde esses organismos realizavam-se a decomposição, favorecendo o desenvolvimento dos mesmos. Onde os altos índices de concentração se deve ao efluente doméstico tratado lançado no córrego que contém altas concentrações de matéria orgânica.

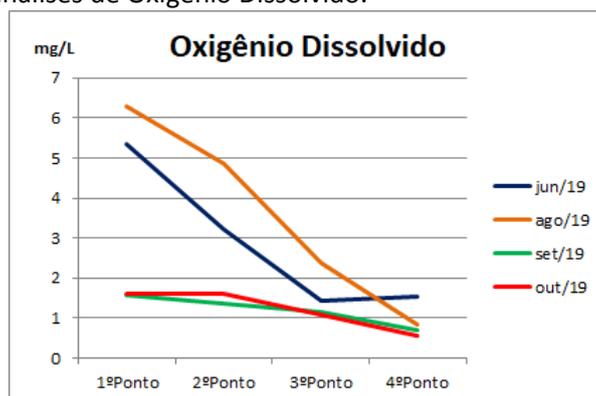
**Gráfico 11.** Resultados das análises de Oxigênio Dissolvido.

Na primeira e segunda coleta, verificou-se que antes do lançamento a concentração foram superiores a 5,0 mg/L, possibilitando que os ecossistemas aquáticos não apresentassem déficit de oxigênio. Nas seguintes coletas as concentrações de OD à montante analisadas foram próximas de 1,5 mg/L. À jusante do lançamento as concentrações diminuem consideravelmente, nos pontos de coleta

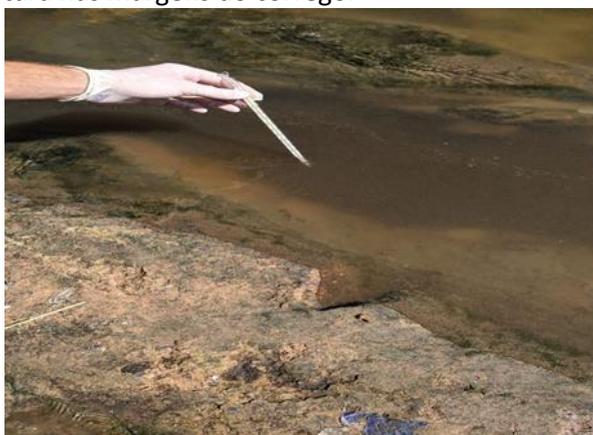
**Figura 2.** Análise da temperatura nas margens do córrego.

Assim como o oxigênio dissolvido a temperatura foi analisada *in loco* (Figura 2), no mesmo instante das coletas de amostras.

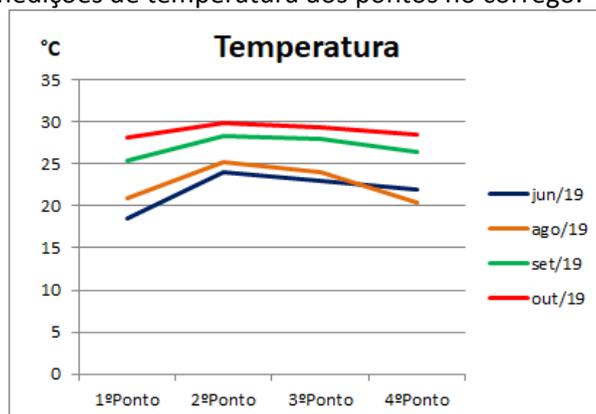
**Gráfico 12.** Resultados das medições de temperatura dos pontos no córrego.

O Gráfico 12 apresenta os resultados das análises de temperatura realizadas *in loco*.

A temperatura está presente na legislação vigente CONAMA 430/11, onde é citado para padrões de lançamentos de efluentes a temperatura tem que ser inferior a 40°C, no córrego analisado não teve temperaturas tão elevadas, porém é um importante parâmetro a ser avaliado, por influenciar diretamente no equilíbrio do ecossistema, e ser determinante para a fauna e flora aquática. A temperatura registrada na

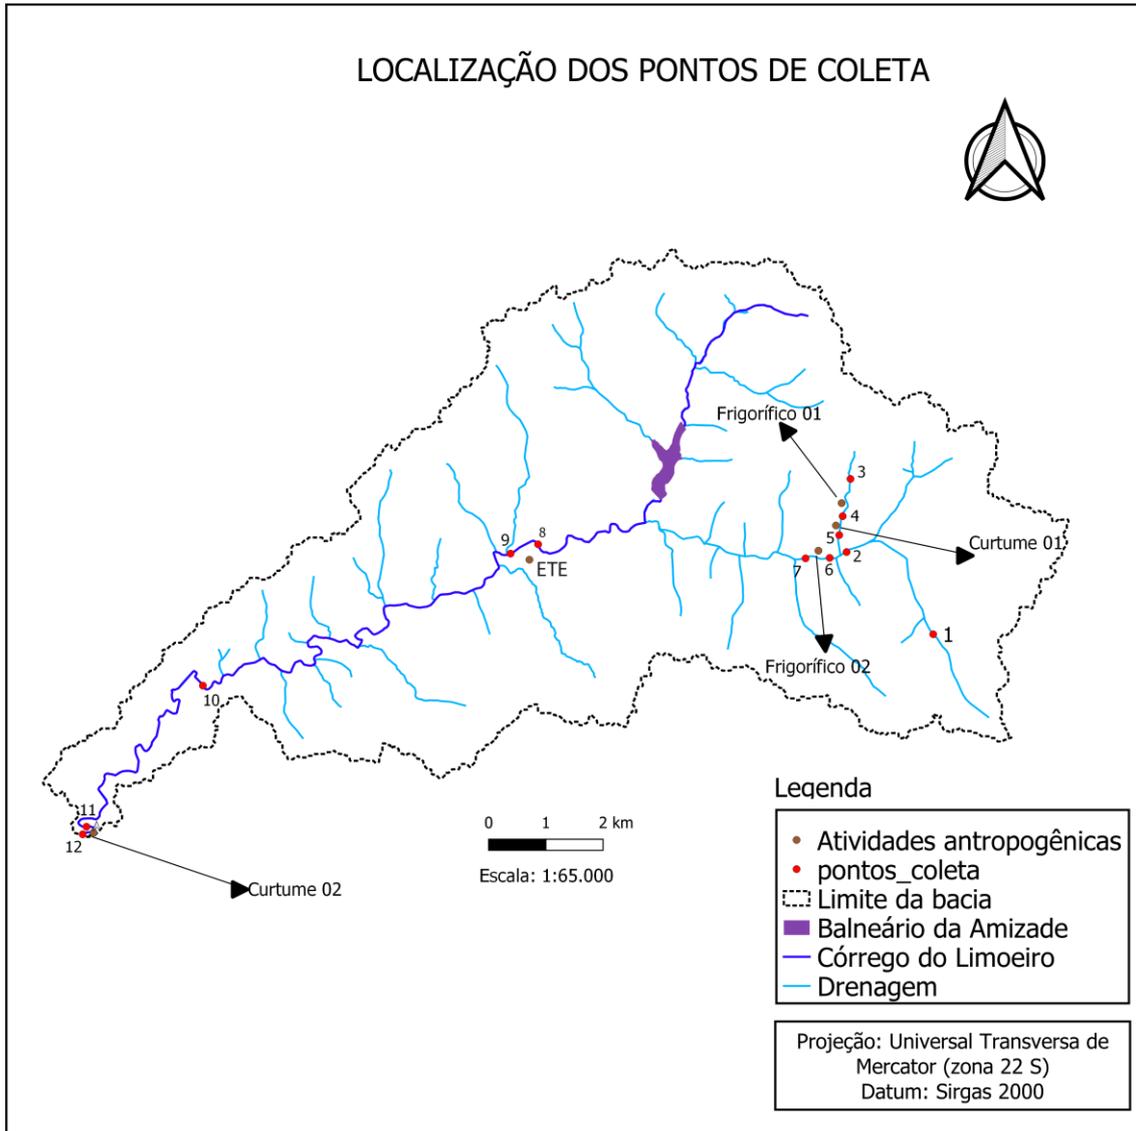
**Figura 3.** Representação espacial da localização dos pontos de coleta.

Um ponto está próximo a uma nascente e os outros a montante e a jusante das atividades industriais e agrícolas mencionadas acima. Na figura 03 é possível visualizar a representação espacial da localização dos pontos de coleta.

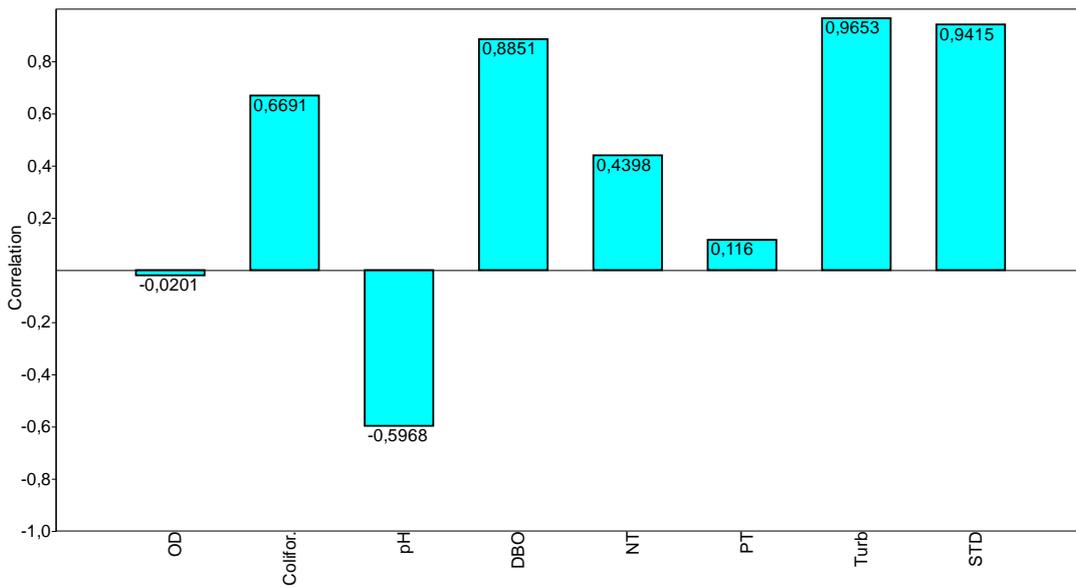
**Figura 4.** Representação gráfica do PC1/Eixo1.

No PC1 os parâmetros mais representativos são os coliformes termotolerantes, DBO, turbidez e os sólidos totais dissolvidos.

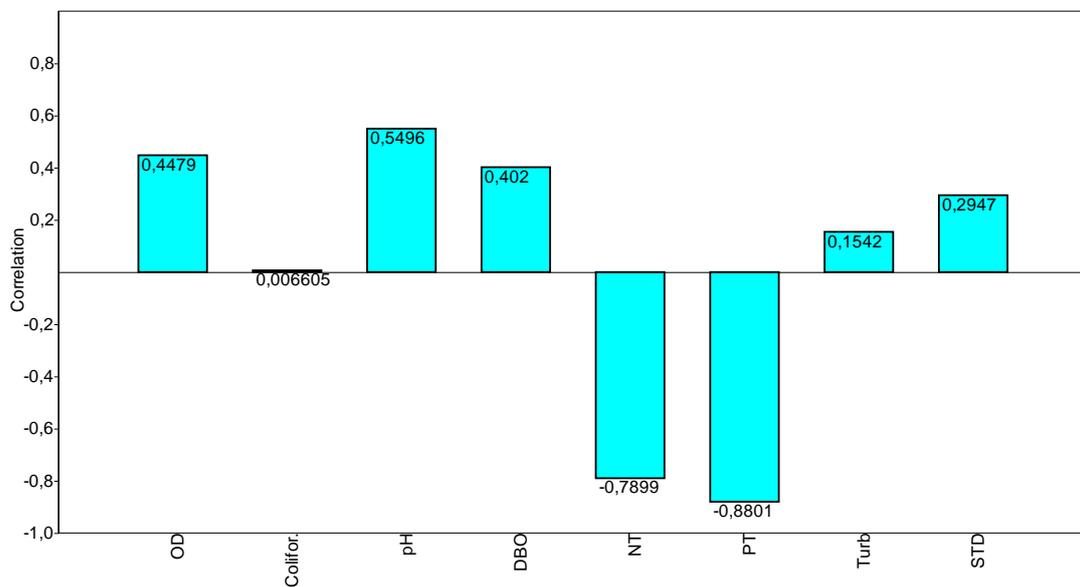
**Figura 5.** Representação gráfica do PC2/Eixo2.

No PC2 os parâmetros mais representativos são o pH e oxigênio.  
Na figura 06 é possível ver o diagrama do PC1 e PC2.

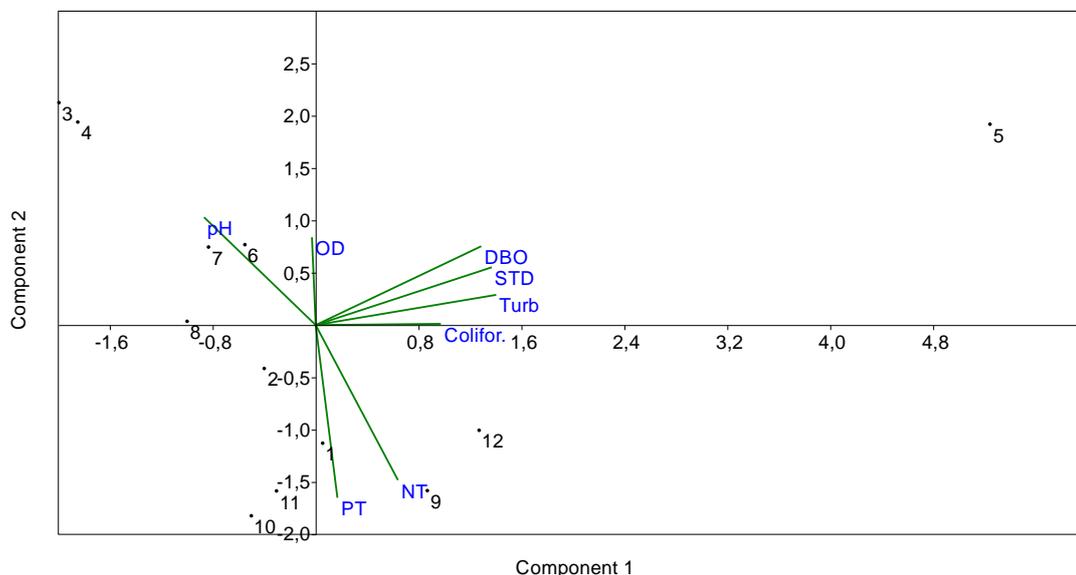
Figura 6. Diagrama do PC1 e PC2.

O diagrama representa a interação entre as variáveis. A DBO, sólidos totais dissolvidos, turbidez e coliformes termotolerantes são representados pelo PC1 e estão mais relacionados ao ponto de coleta 05 onde possivelmente há poluição da água pelo curtume 01. O Ph e o OD são representados pelo PC2 e estão relacionados com os pontos de coleta 03, 04, 06 e 07 onde possivelmente há menor interferência antropogênica na qualidade da água. O fósforo total e nitrogênio total são representados pelo PC1 e estão mais relacionados possivelmente com a ETE e pelo curtume 02.

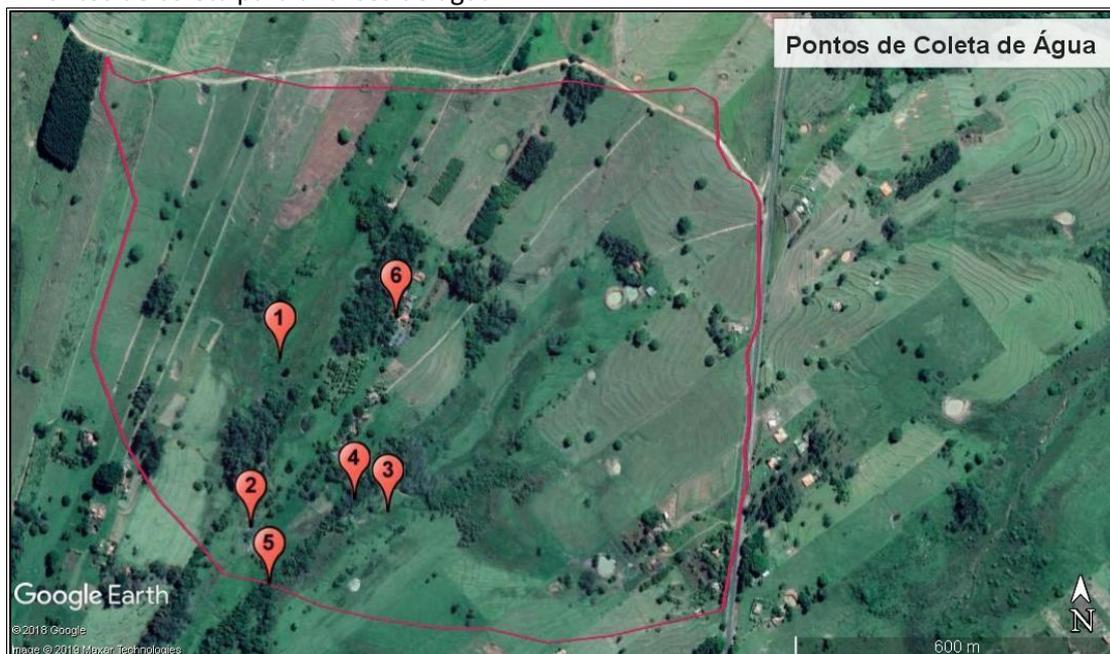
**Figura 2.** Pontos de coleta para análises de água.

As coletas das amostras de água foram realizadas no dia 11 de setembro de 2019 para análises físicas e químicas, e no dia 28 de outubro de 2019 para análise microbiológica, ao longo dos afluentes do Córrego do Ceburgo em Alfredo Marcondes – SP. O total de amostras coletadas foram de cinco unidades para análises físicas e químicas, e seis unidades para análise microbiológica, distribuídas na microbacia de estudo conforme o exposto na Figura 1 a seguir.

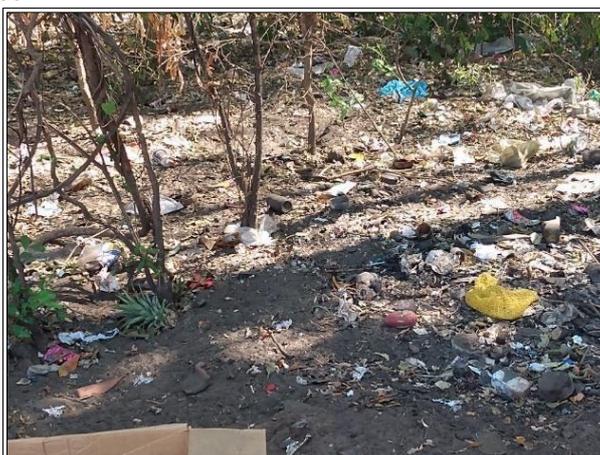
**Figura 4.** Descarte de resíduos.

Avaliando as Figuras 3 e 4, identificou-se uma série de impactos que podem ser causadas pelo descarte irregular de resíduos, podendo ser tanto sociais como ambientais. O acúmulo desses podem abrigar animais peçonhentos, atrair vetores que disseminam doenças, contaminar o solo, ou serem transportados para o leito dos rios em épocas de chuvas, principalmente quando depositados em áreas de preservação muito próximos ao corpo hídrico, contaminando suas águas superficiais, e até subterrâneas devido à lixiviação de substâncias tóxicas presentes nos resíduos.

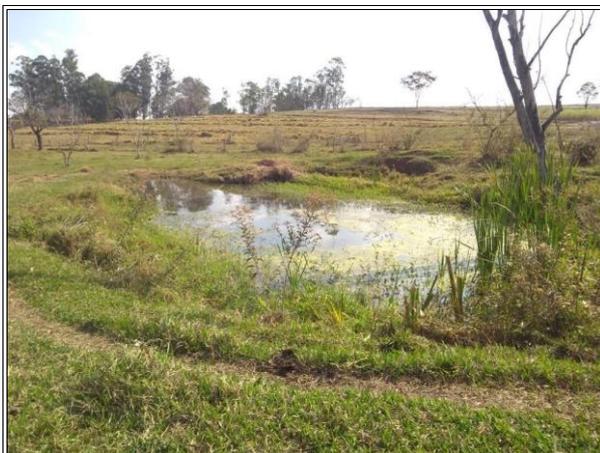
**Figura 6.** Nascente represada.

Na Figura 5 nota-se que uma das nascentes pertencentes a microbacia encontra-se represada, resultante da ação antrópica para a dessedentação de animais, a água possui características de eutrofização devido à alta concentração de matéria orgânica proveniente de urina e fezes dos animais que ali frequentam.

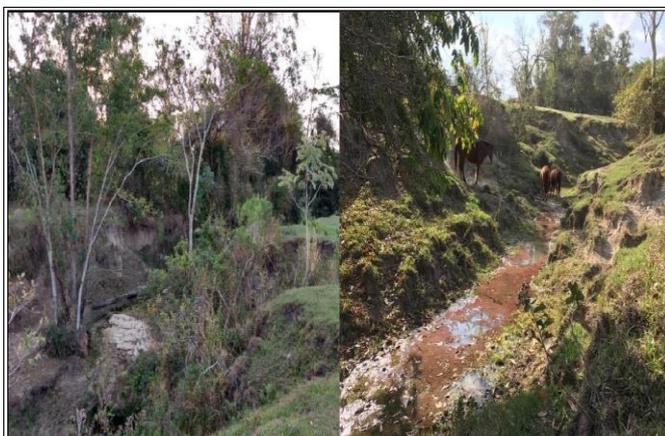
**Figura 7.** Presença de animais em afluente.

Além dos impactos citados anteriormente, foi possível identificar a presença de animais andando ao longo de um dos afluentes, ação essa que pode acelerar ainda o processo de assoreamento do corpo hídrico, como pode-se observar na Figura 6.

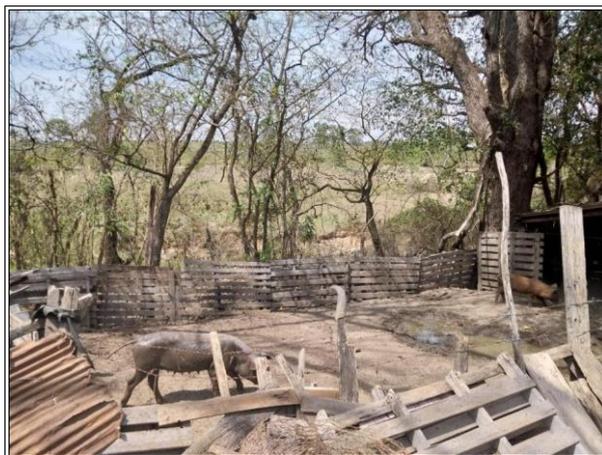
**Figura 8.** Suinocultura.

Identificou-se a presença de uma suinocultura, localizada a menos de 50 metros de uma das nascentes da microbacia em estudo (Figura7).

Essa atividade encontra-se em uma altitude considerável, o que ocasiona em épocas de chuva, o arraste por gravidade de toda a matéria orgânica ali presente, até o leito do rio mais próximo, fazendo com que haja a alteração na qualidade da água.

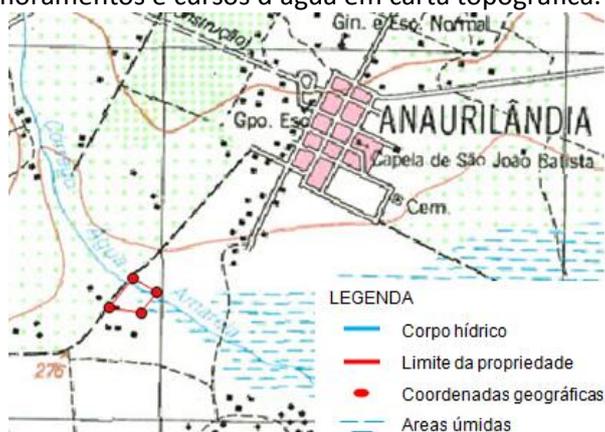
**Figura 2.** Identificação dos afloramentos e cursos d'água em carta topográfica.

A carta topográfica estudada foi a FOLHA SF-22-Y-A-III-2, disponibilizada pelo IBGE (Instituto Brasileiro de Geografia e Estatística), editada em 1975 na escala 1:50.000 e norma cartográfica. A figura a seguir apresenta o levantamento sobre a carta topográfica, após georreferenciamento e sobreposição da formação poligonal realizados no QGis.

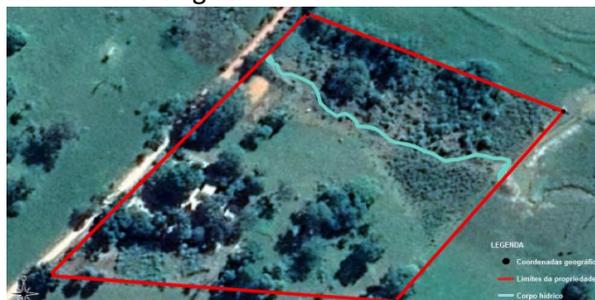
**Figura 3.** Representação gráfica do curso d'água.

Sua delimitação desenvolvida no programa QGIS, sobre imagem de satélite do Google Earth Pro, necessitou a representação gráfica do curso d'água, para que o programa reconhecesse o local em que a APP seria instituída. A figura

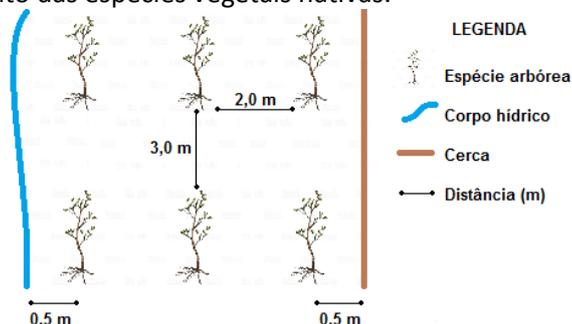
**Figura 4.** Croqui de espaçamento das espécies vegetais nativas.

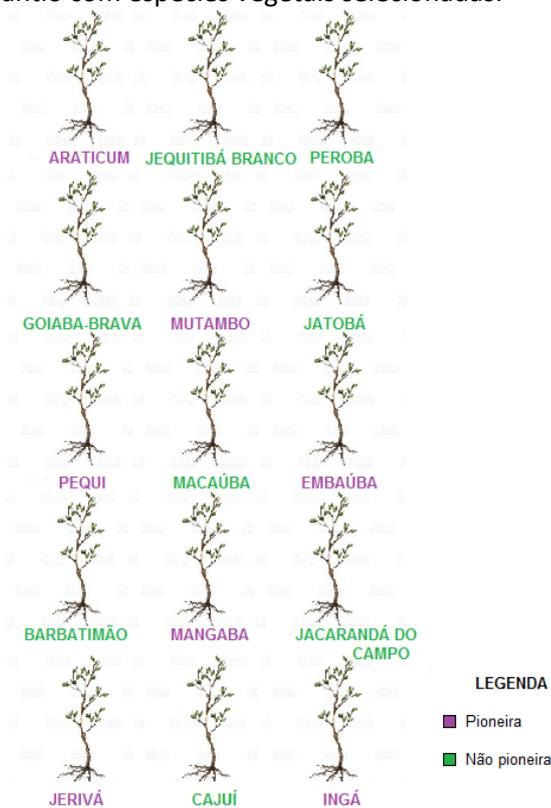
**Figura 5.** Croqui do arranjo de plantio com espécies vegetais selecionadas.

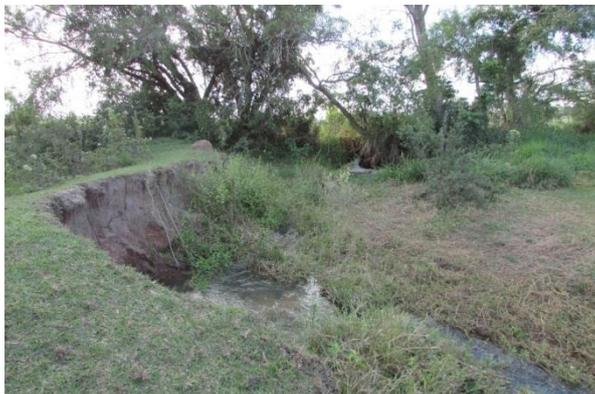
**Figura 6.** Corpo hídrico identificado.

De acordo com as visitas *in loco* foi constatada a existência de um canal de drenagem e área úmida nas áreas de entorno, classificada de acordo com a Resolução Estadual SEMAC 11/14 como área brejosa, evidente nas estações chuvosas mas sem a formação de lâmina d'água visível; nos períodos chuvosos, não foi identificada a origem de afloramentos de olhos d'água ou nascentes.

**Fonte:** Autores, 2019. Nota: O corpo d'água é jorrado na propriedade por meio de uma tubulação que se encontra sob a estrada rural.

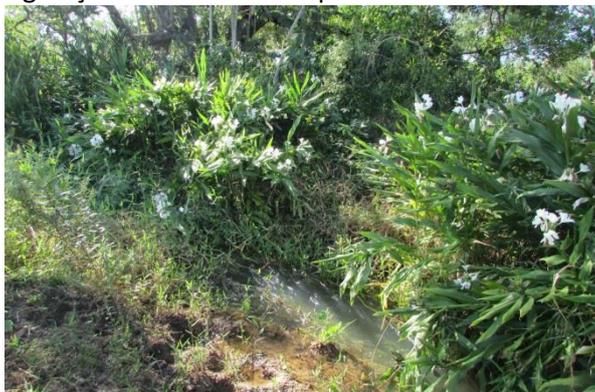
**Figura 8.** Predominância de vegetação em torno do corpo hídrico.

A extensão do corpo hídrico possui área vegetada com espécies resistentes e adequadas à saturação do solo. De acordo com Marconato (2010) não é comum a recuperação de áreas degradadas brejosas e isso acaba comprometendo os recursos hídricos e a biodiversidade, geralmente o plantio nessas

áreas é com finalidade agrícola, portanto é necessário avaliar quais espécies vegetais conseguem se desenvolver nesses solos.

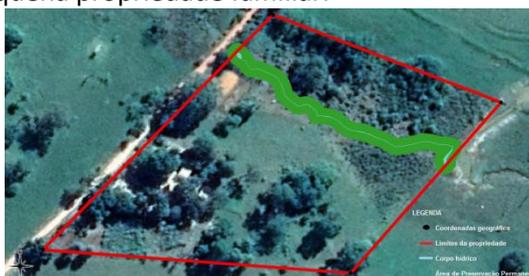
**Figura 9.** APP delimitada na pequena propriedade familiar.

O Município de Anaurilândia/MS tem estabelecido pelo INCRA que 1 (um) módulo fiscal equivale à 45 ha, e de acordo com o Novo Código Florestal nessas propriedades são definidas APP com 5m de largura a partir da borda da calha do leito regular do rio.

A APP delimitada ultrapassa os limites da propriedade, sendo que ao lado esquerdo uma parte atinge a estrada rural, e ao lado direito uma parte da restituição da APP é de responsabilidade do proprietário rural vizinho.

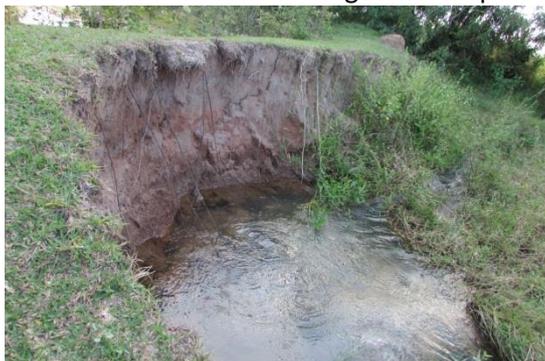
**Figura 10.** Exposição da vertente do solo identificado à margem do corpo d'água.

É possível notar que na propriedade vizinha há predominância de uma área assoreada em torno do corpo hídrico, a formação desse banco de areia é oriunda de processos erosivos identificados na área de estudo, apresentado na figura à seguir:

Na figura é possível notar que a vertente do solo exposto é sustentada por raízes, essa evidência constata a contribuição da vegetação para manter a estrutura e estabilidade do solo. Além disso, comprova que a predominância da vegetação regenerada adequadamente ao ecossistema é capaz de suportar as influências externas, no estudo a vegetação está inserida em área úmida e as raízes das plantas estão em contato direto com água, suportando a carga hídrica à qual se expõem.
